Prüfbericht 128 / 01

- 1. Auftraggeber:** 137
- 2. Prüfgegenstand:** **A, B, C** – drei Dichtungsteile mit verschiedenen Verformungsgraden
A – nicht verformt (Probenkennzeichnung A1 u. A2)
B – wenig verformt (Probenkennzeichnung B1 u. B2)
C – stärker verformt (Probenkennzeichnung C1 u. C2)
Werkstoff: X6CrNiTi18-10
- 3. Zweck der Prüfung:** Erfassung der Änderung des Werkstoffgefüges und Prüfung auf interkristalline Korrosion der drei Verformungszustände
- 4. Art der Prüfung:** 4.1 Sichtprüfung und chemische Analyse
4.2 Metallographische Untersuchung
4.3 Prüfung der Beständigkeit gegen interkristalline Korrosion

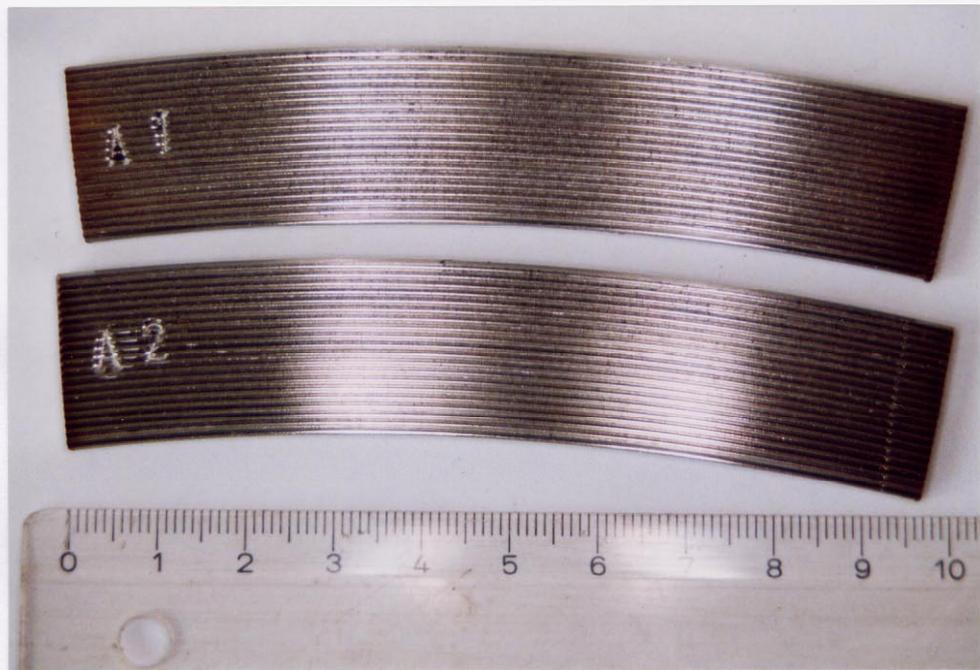
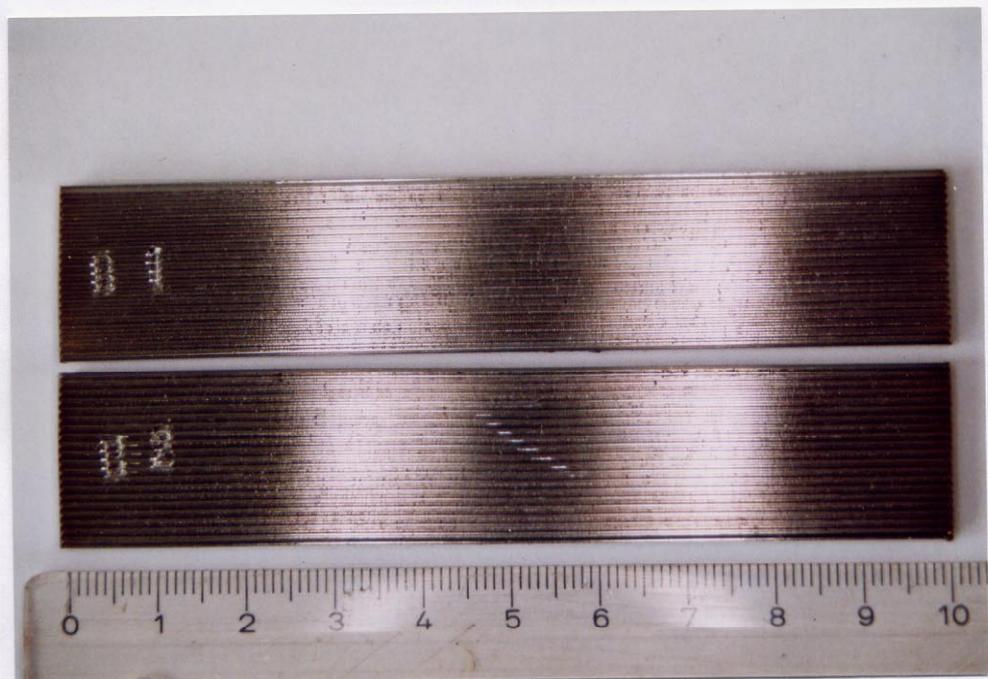
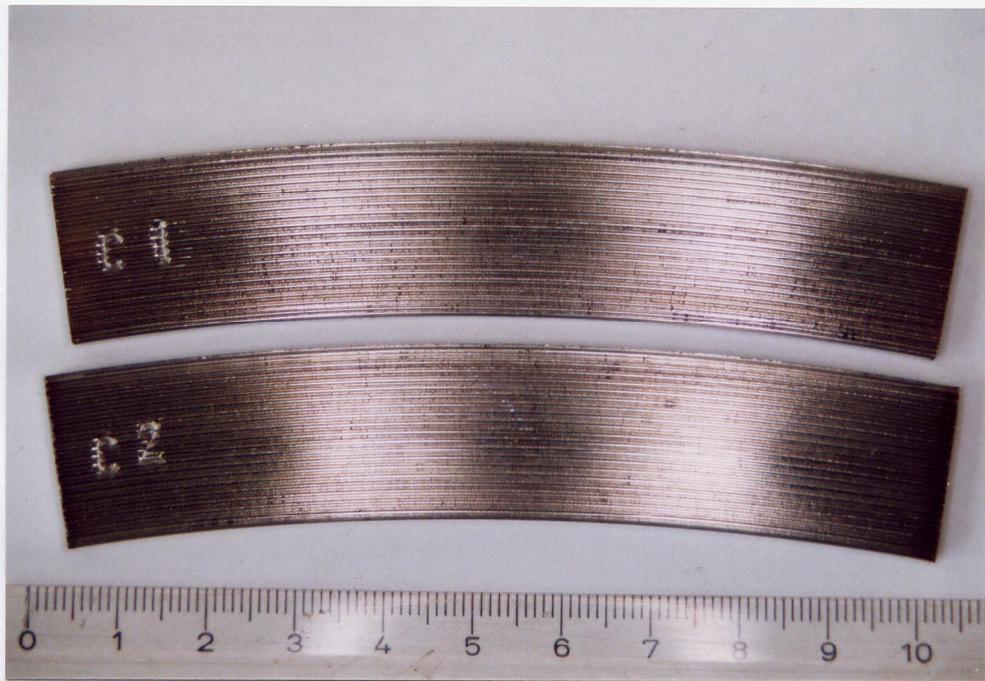
Die angelieferten 6 Proben A1 bis C2 zeigten ungeachtet der verschiedenen Geometrie ein gleiches Erscheinungsbild (neuwertig, ohne Spuren von Verformung oder korrosiven Angriff). Besonderheiten waren nicht vorhanden (Abb. 1 bis 3, Anlage 2 und 3).

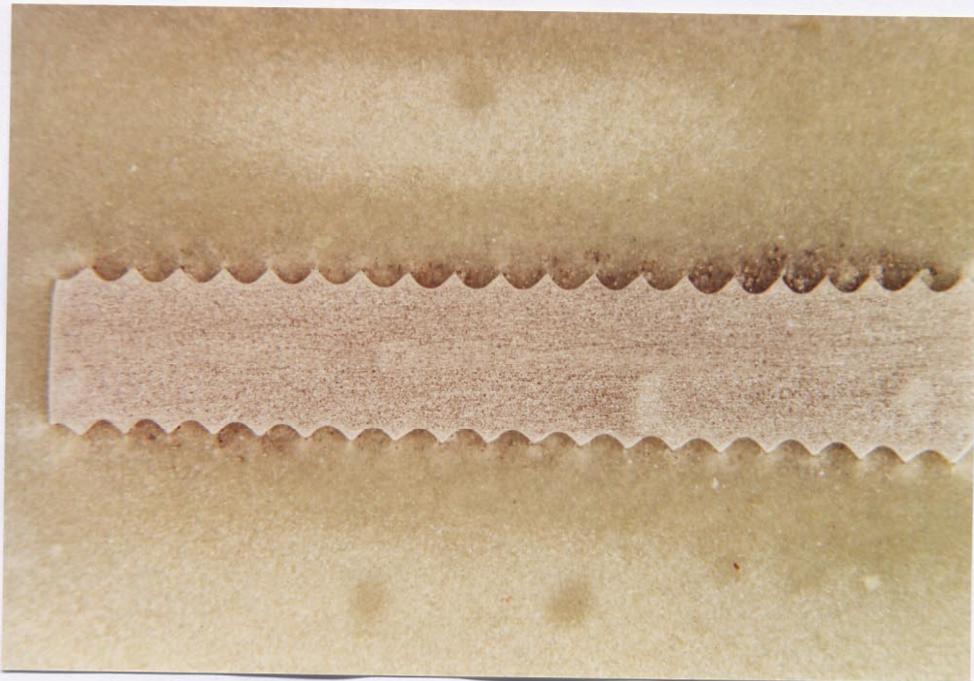
Abb. 4 Makroschliff A
Neg. B4

Von den Proben A1, B1 und C1 wurden Querschliffe angefertigt. Es wurde jeweils ein Makrofoto vom geätzten Querschliff genommen (Abb. 4 bis 6, Anlage 4 und 5). Der Mikrobereich ist in hundertfacher Vergrößerung einschließlich Oberflächenrillen erfasst. Es ist an allen drei Proben ein normal ausgebildetes austenitisches Gefüge ohne Verzerrungen vorhanden. Zwischen A, B und C sind keine unterschiedlichen Merkmale zu sehen (Abb. 7 bis 9, Anlage 5 und 6).

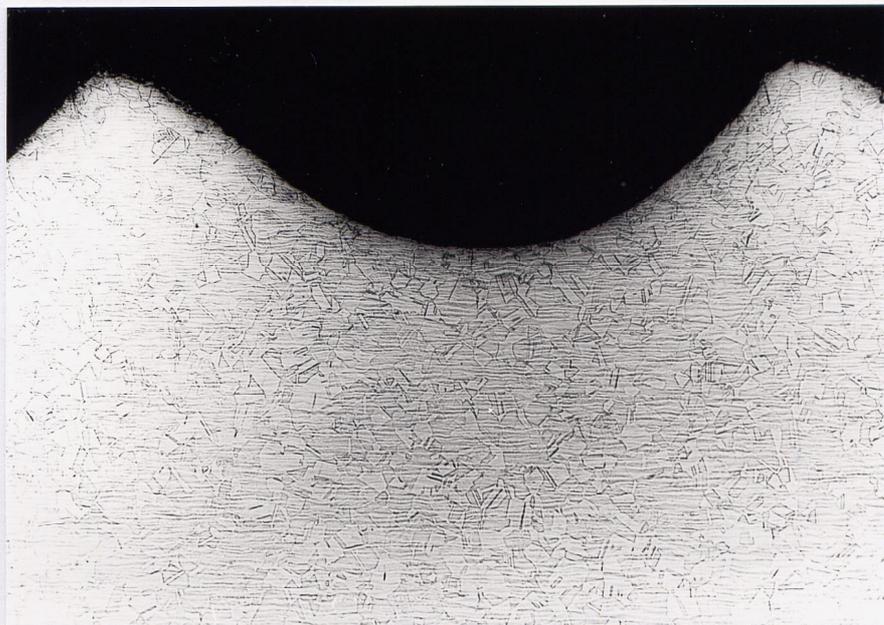
Abb. 7 Querschliff A mit normal ausgebildetem austenitischen Gefüge
100 : 1
Ätzmittel: Oxalsäure
Neg. B22

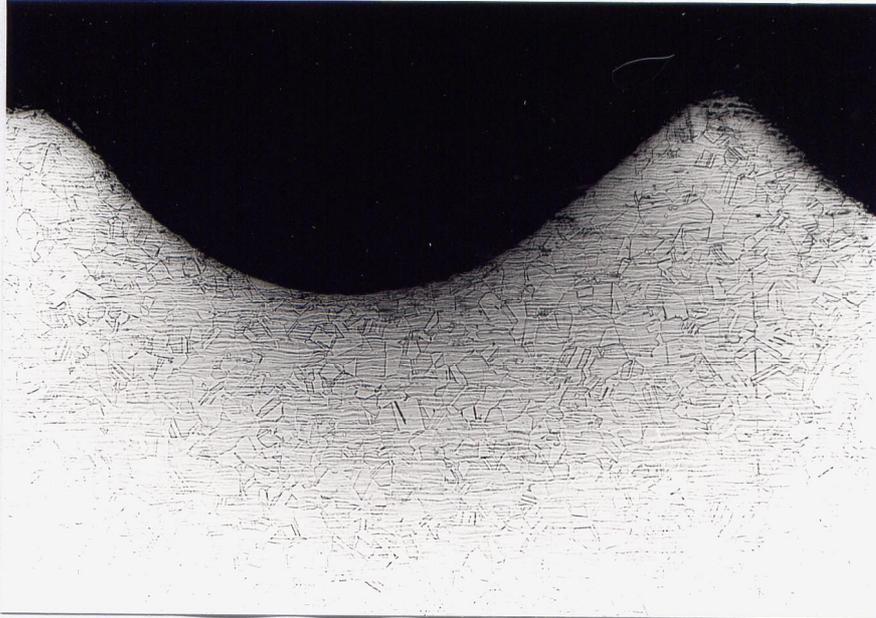
Abb. 8 Querschliff B mit normal ausgebildetem austenitischen Gefüge
100 : 1 Ätzmittel: Oxalsäure
Neg. B20

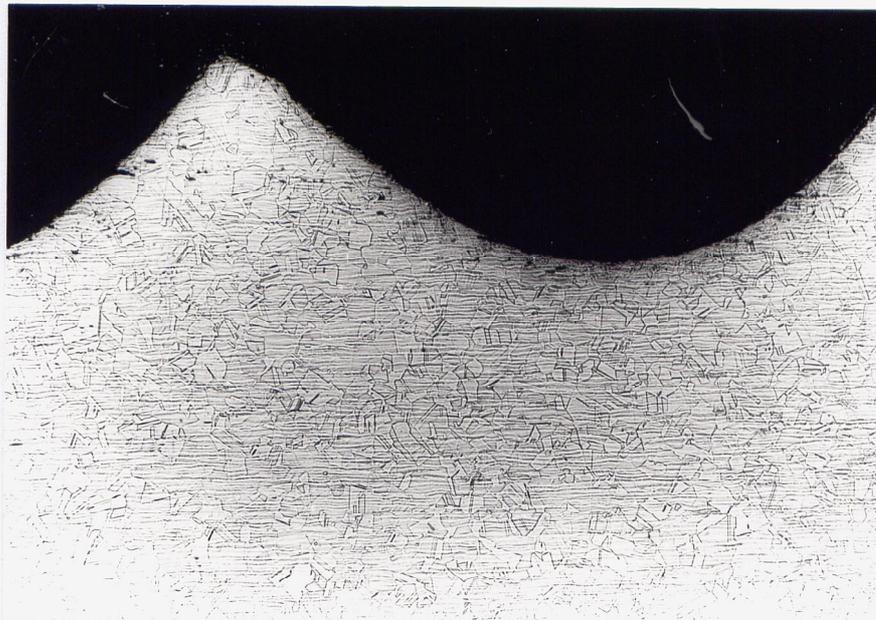
Abb. 9 Querschliff C mit normal ausgebildetem austenitischen Gefüge
Neg. B18
